# SONKAJÄRVEN KIRKKO RAKENNUSHISTORIASelvitys

Arkkitehtitoimisto Hannu Puurunen Oy 2022

**Tilaja:** Ylä-Savon evankelis-luterilainen seurakuntayhtymä

**Konsultti:** Arkkitehtitoimisto Hannu Puurunen Oy

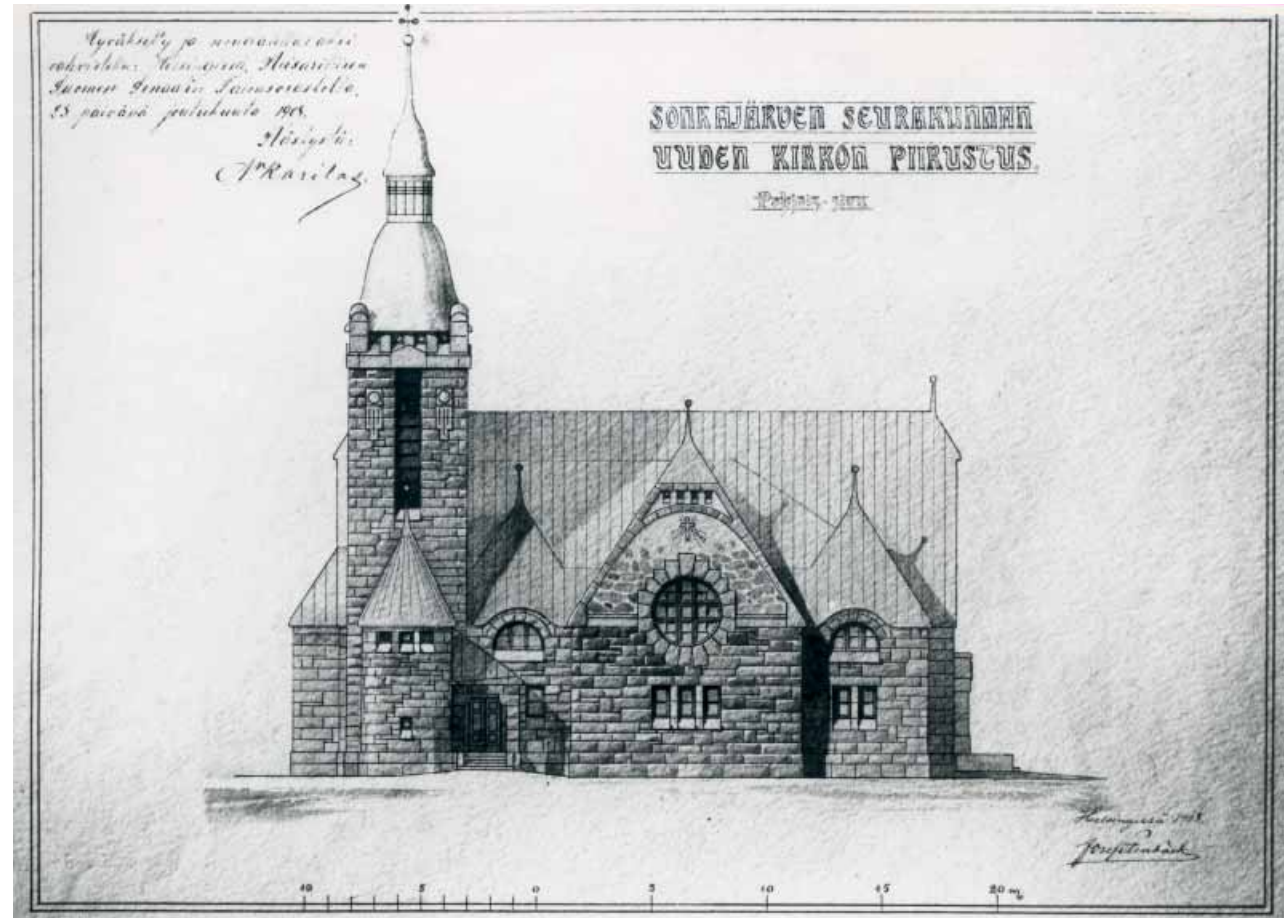
Stenbäckin lopullinen suunnitelma kirkon idänpuoleiseksi julkisivuksi vuodelta 1908. Mustavalkokuva Kuopion kulttuurihistoriallinen museo (KUHMU), alkuperäinen piirustus Museovirasto (MV).

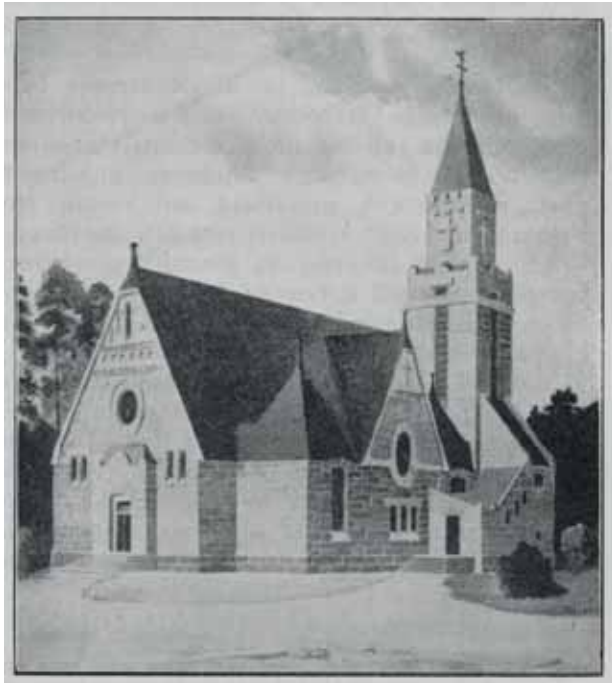
Josef Stenbäckin laatima perspektiivikuva Luvian kirkosta, joka toteutettiin Sonkajärven kirkon luonnosten perusteella. Rakennustaito 11.5.1909.

Stenbäckin perspektiivikuva Luvian kirkosta seuraavalla sivulla.

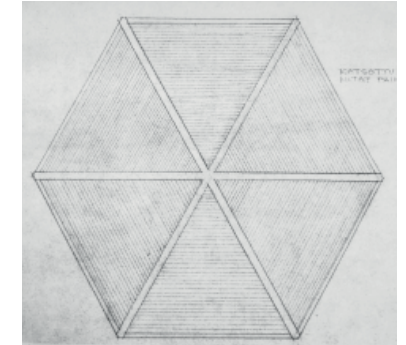
Arkkitehtitoimisto Esko Laitinen & Co:n detailjiirustukset kirkon keskiholvin kupuun sijoitetuista valaisimista, ilmanvaihtoputkesta ja paloluukusta sekä niitä peittävästä ritilästä 27.2.1968. Kuvattu insinööri T. Aron laatimien sähköpiirustusten kopioista. SRKA

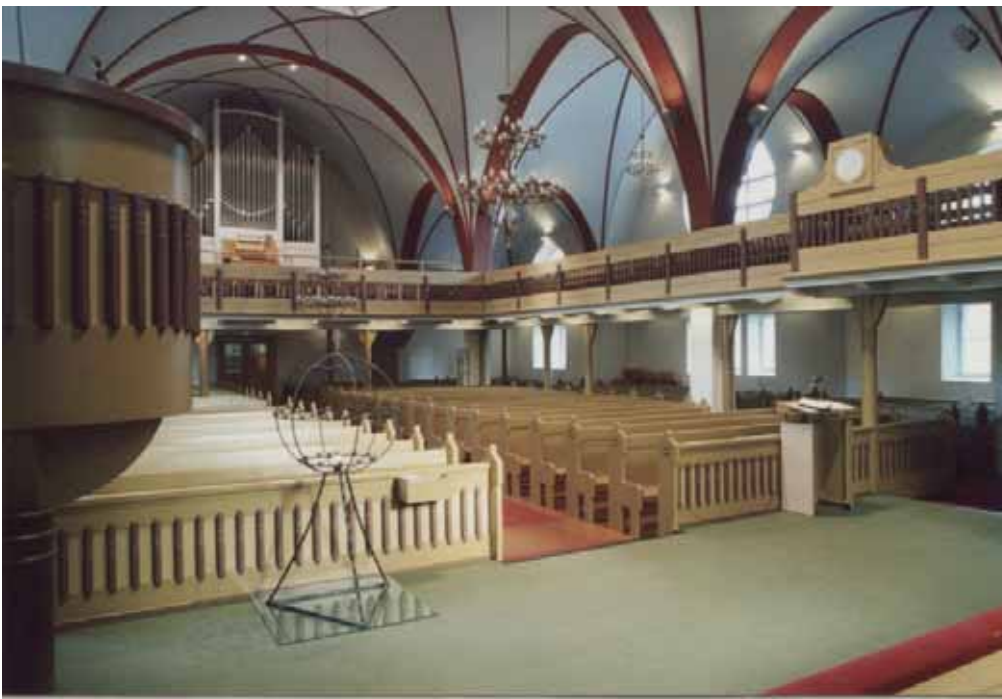
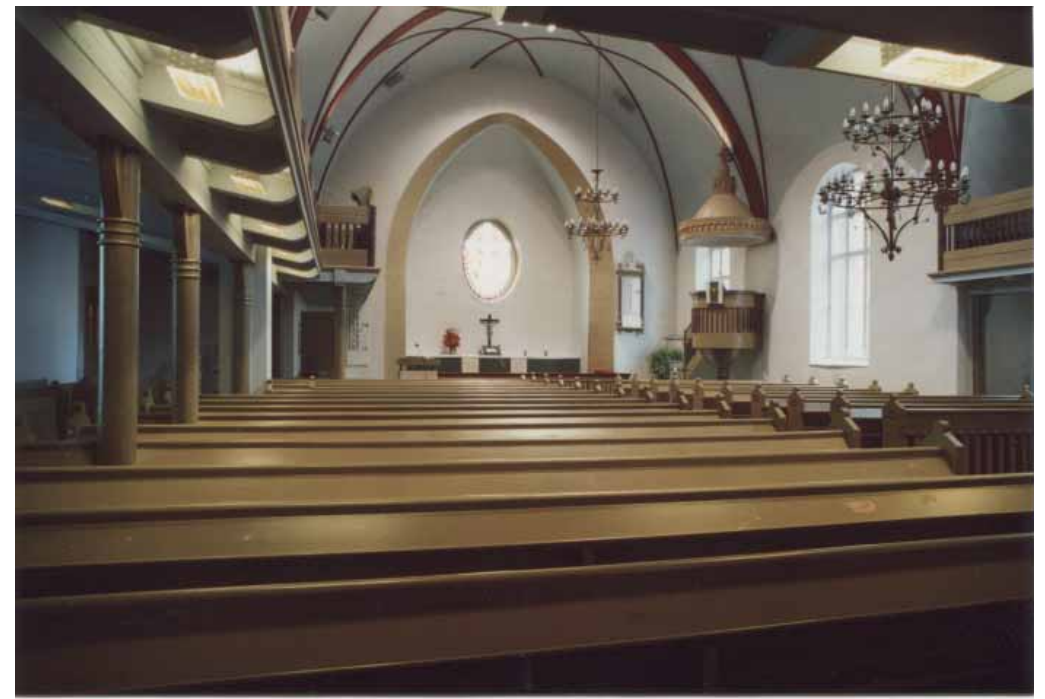
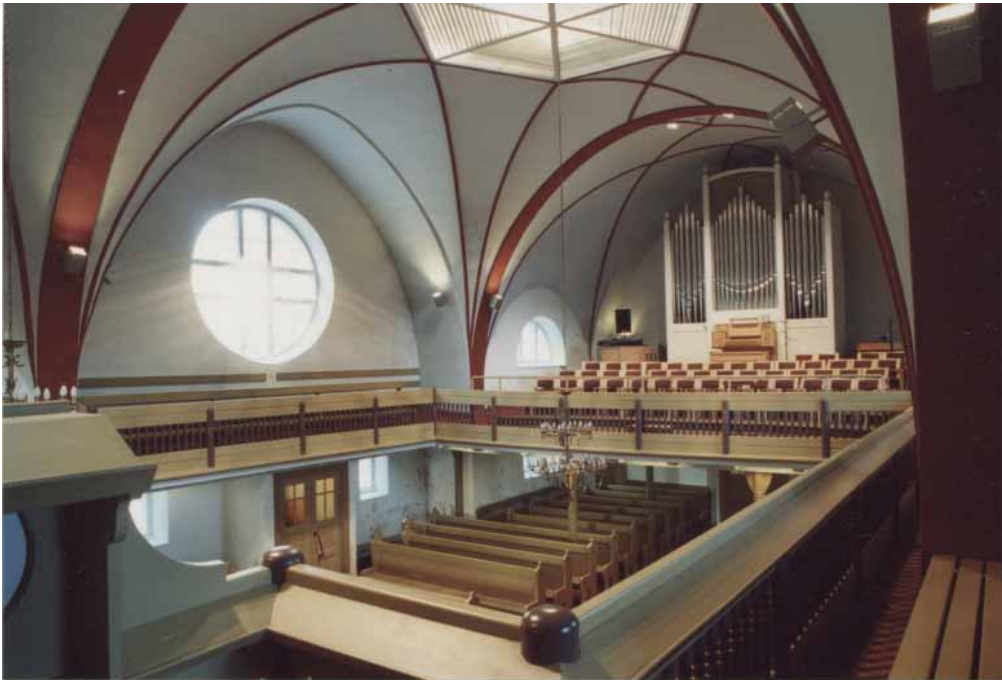
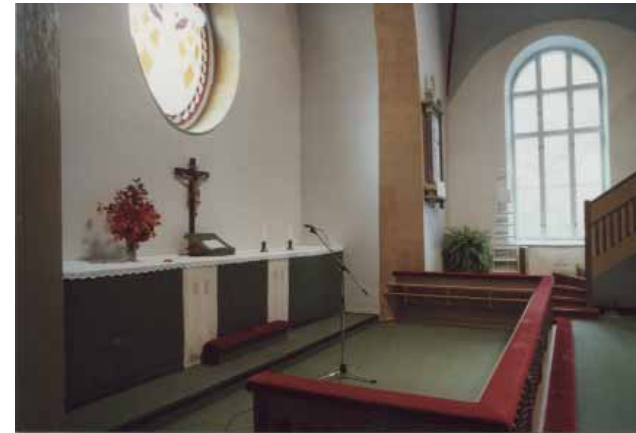
Vuonna 2000 otettuja sisäkuvia kirkosta. Kuvissa näkyy kirkkosalin 1960-luvun peruskorjauksessa saama väriasu: seinät ja holvit ovat vaalean harmaat, holvikaaria ja ruoteita on korostettu punaruskealla, alttarin kohdalla holvikaari on kullankeltainen. Lehtereitä ja penkkejä hallitsee kellanruskea sävy, kaiteissa on korosteena tummanruskeaa. Vasemmassa kuvassa näkyy keskiholvien ritilä. HP-ARK

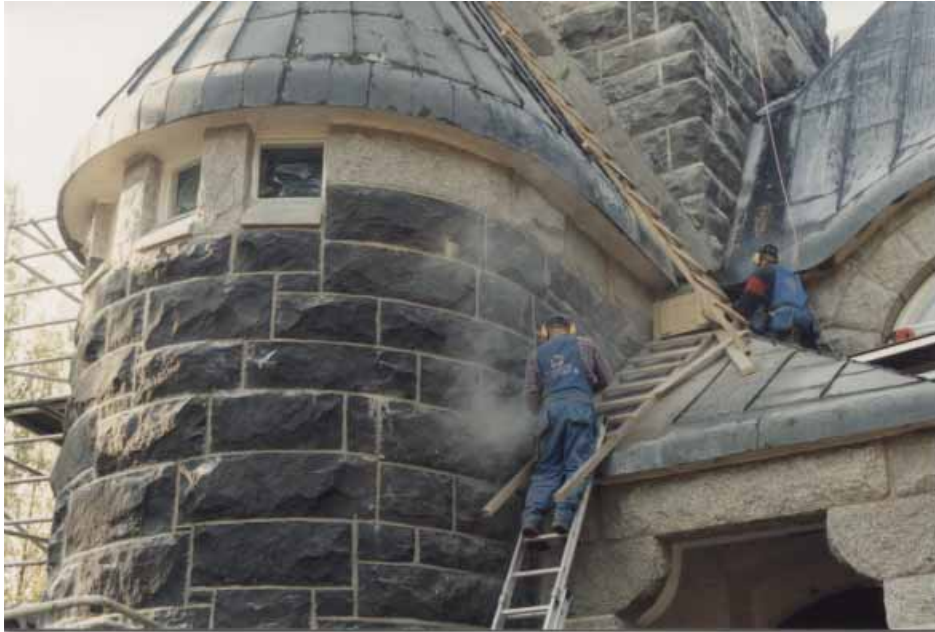
Porrashuoneen ja tornin sivuilla korotettiin peltikatteen seinäenostoja estämään veden imeytymistä seinärakenteisiin. Kuvassa on meneillään urien jyrskintä kiviin pellityksen yläreunan upotusta varten.

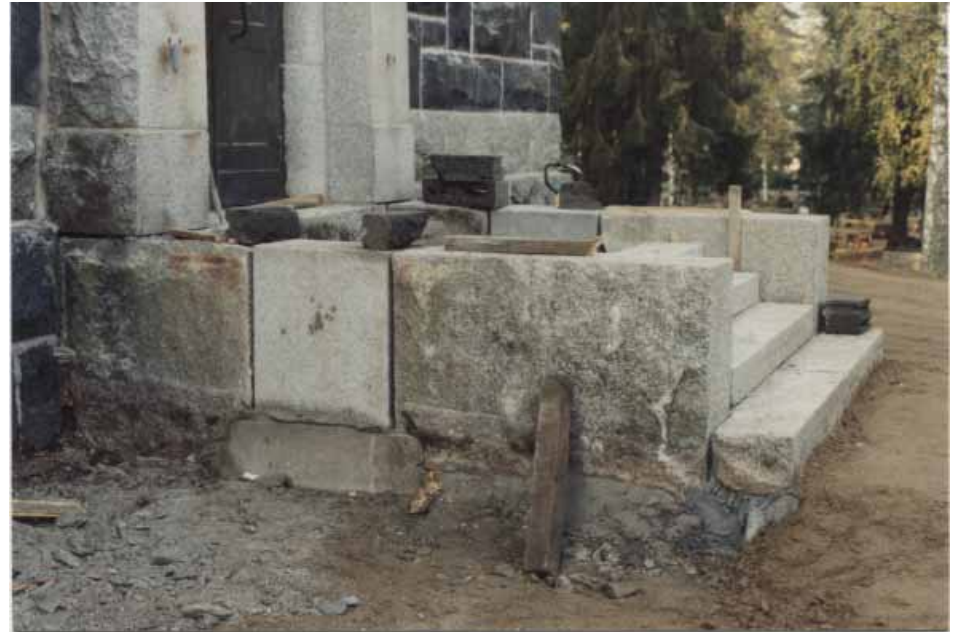
Pääsisäänkäynnin kiviporrasta levitettiin ulospäin. Portaan ylätasanne saatiin näin täyttämään pyörätuolikäytön vaatimukset. Metallirakenteinen ramppi on tässä vielä rakentamatta.

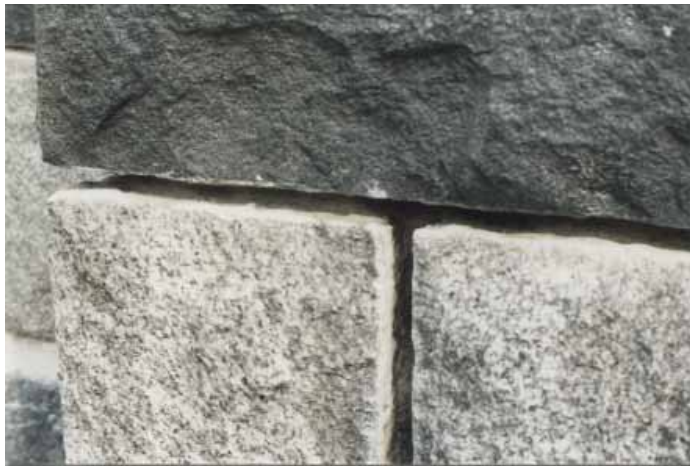
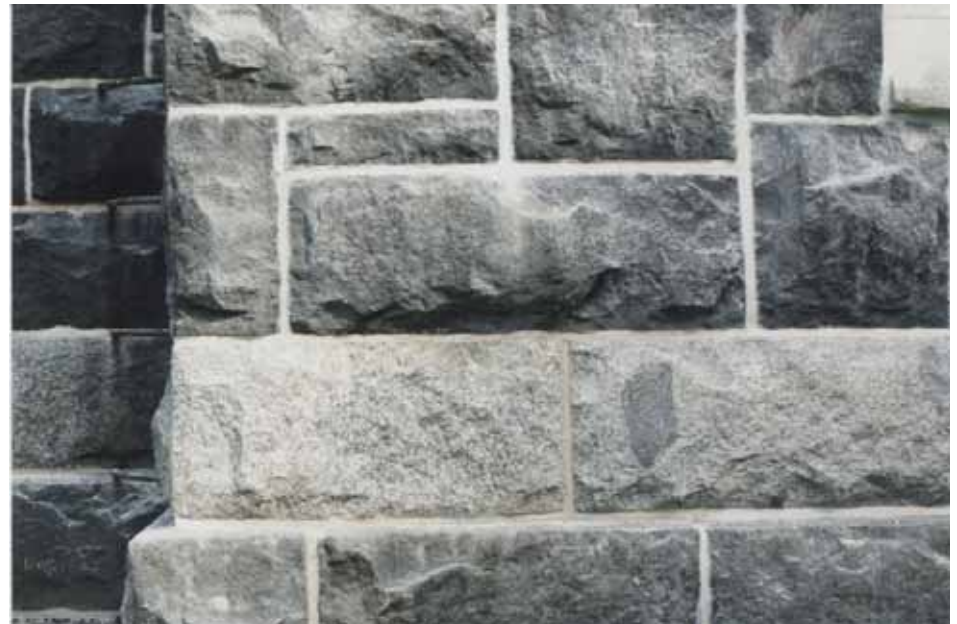
Yllä julkisivukivien saumoja avattuna ja puhdistettuna uudelleen saumausta varten. Oikealla valmiiksi saumattua julkisivua.

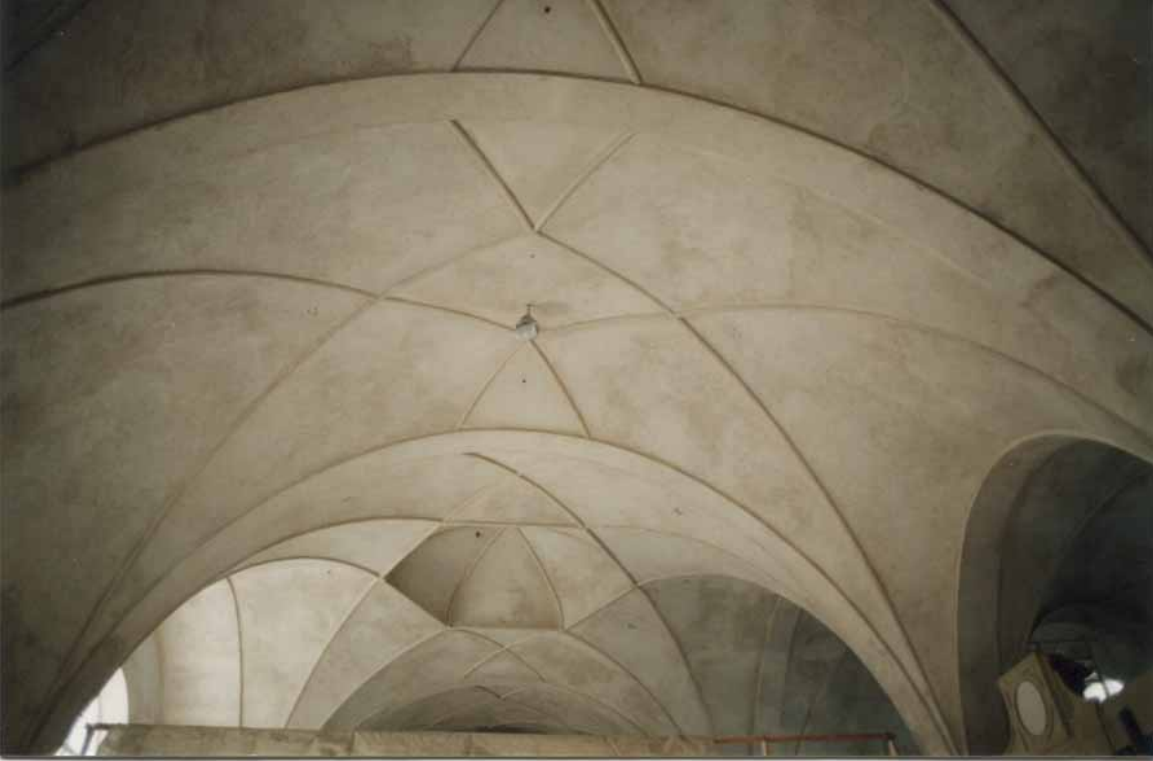
Kirkkosalin holvit rakenteiden kunnostuksen ja uudelleenrappauksen jälkeen. Yllä oikealla työmaakokouksen porukkaa pölyisessä kirkossa.

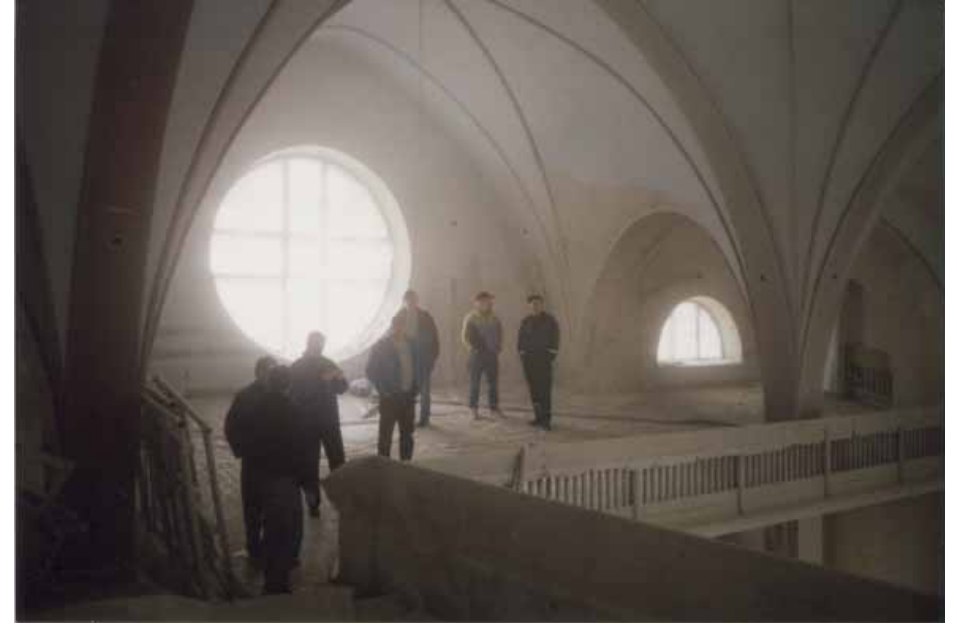
Keskiholvin kuvun rappauspaikkaukset meneillään, kun 1960-luvun korjauksessa kupuun asennettu ritilä on poistettu.

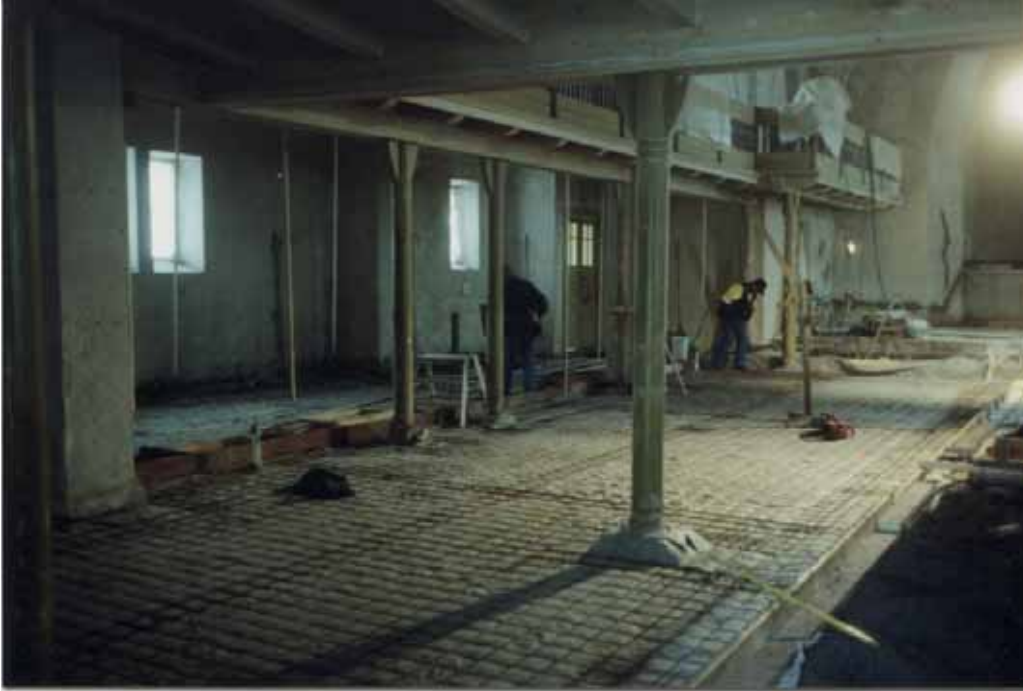
Kirkkosalin lattian uutta betonivalua valmistellaan. Kuvassa näkyy myös mm. puupilarien alapäihin tehtyjä uusia betonianturoita ja pilarien puupaikkauksia.

Oikealla yllä kirkkosali ennen maalaustöiden aloittamista. Huomaa lehterinkaiteiden varaan rakennettu työnaikainen taso.

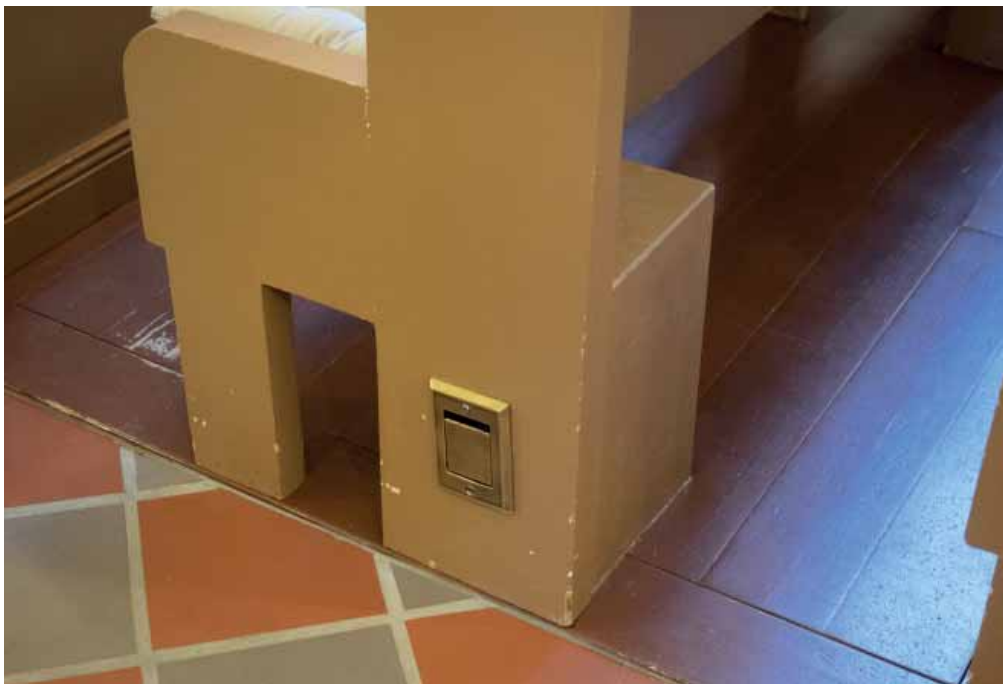
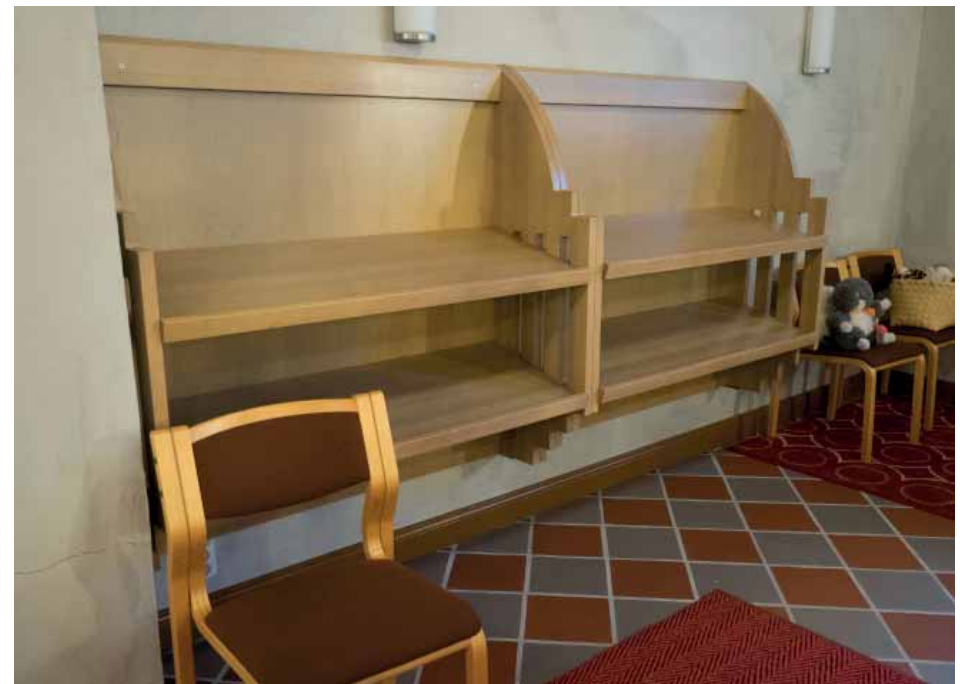
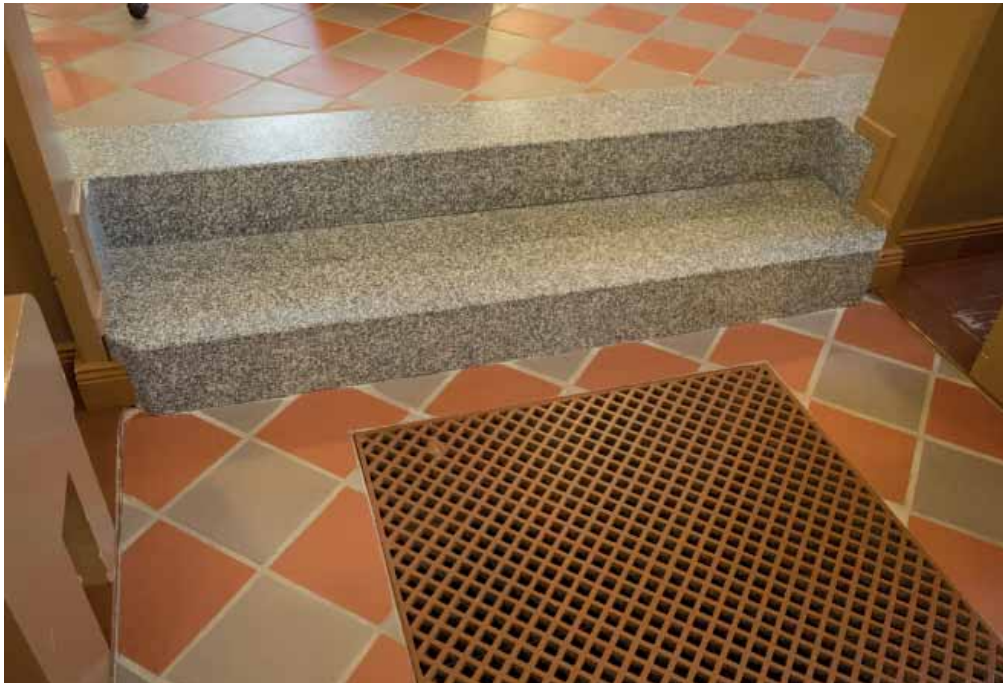
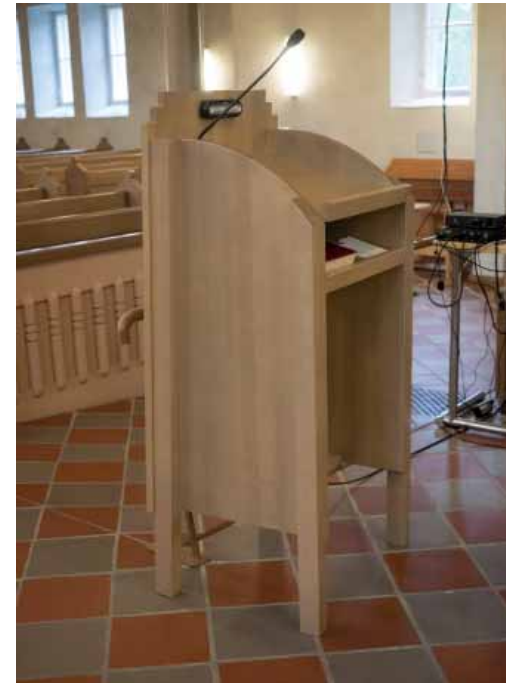
Kikkosalin käytäville tehtiin Stenbäckin kirkoissaan usein käyttämä vinoruudutus keraamisilla laatoilla. Penkkikorttelien kohdalle tuli entiseen tapaan puulattia. Kuvissa näkyy myös kirkkoon tuotua uutta tekniikkaa kuten keskuspölynimurin rasia penkinjalassa.

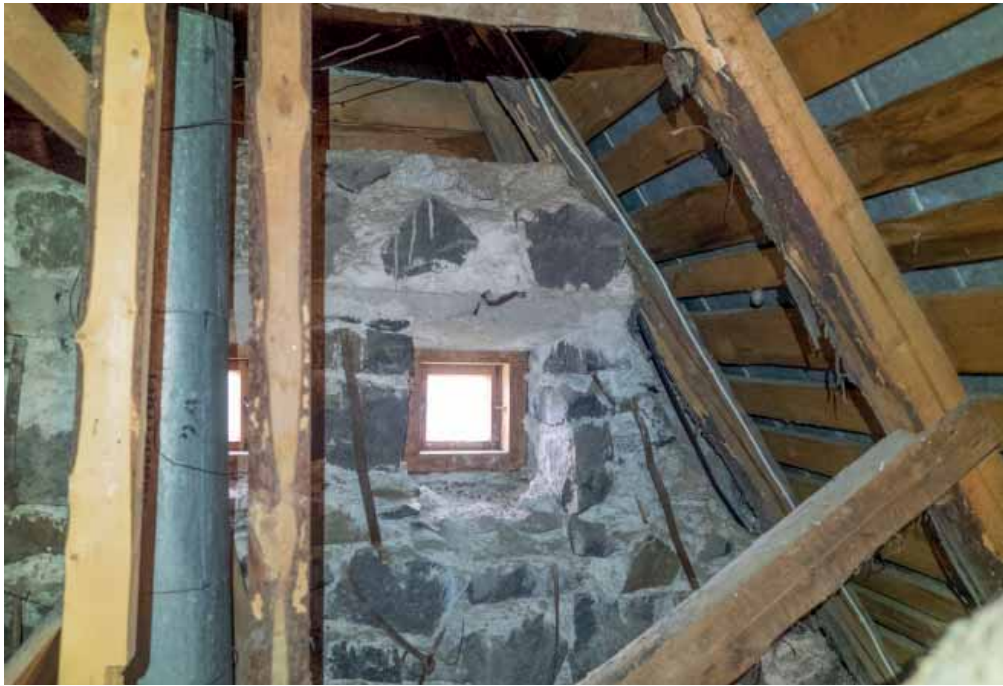
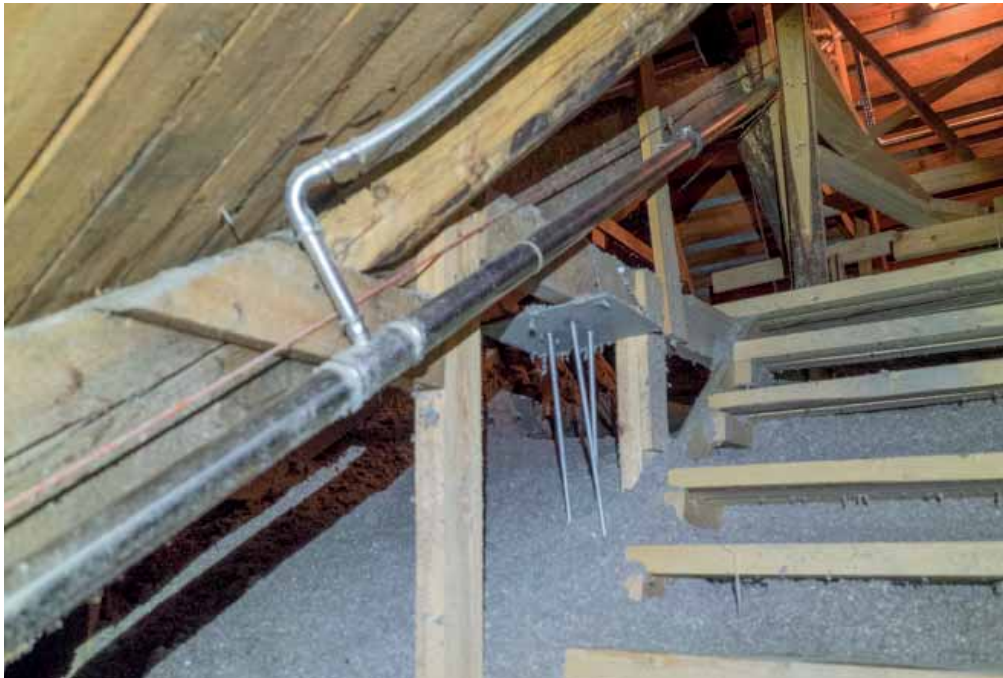
Kuvia ullakkotilasta: vasemmalla yllä eteläpäädyn luonnonkivimuuria ja kattora-kenteita, sen alla olevassa kuvassa näkyy kirkkoon asennetun vesisumusammu-tuslaitteiston putkia. Yllä yleiskuvan ullakon ja vesikaton rakenteista. Suuri putki vasemmalla kuuluu 1980-luvulla asennettuun kiertoilmajärjestelmään.

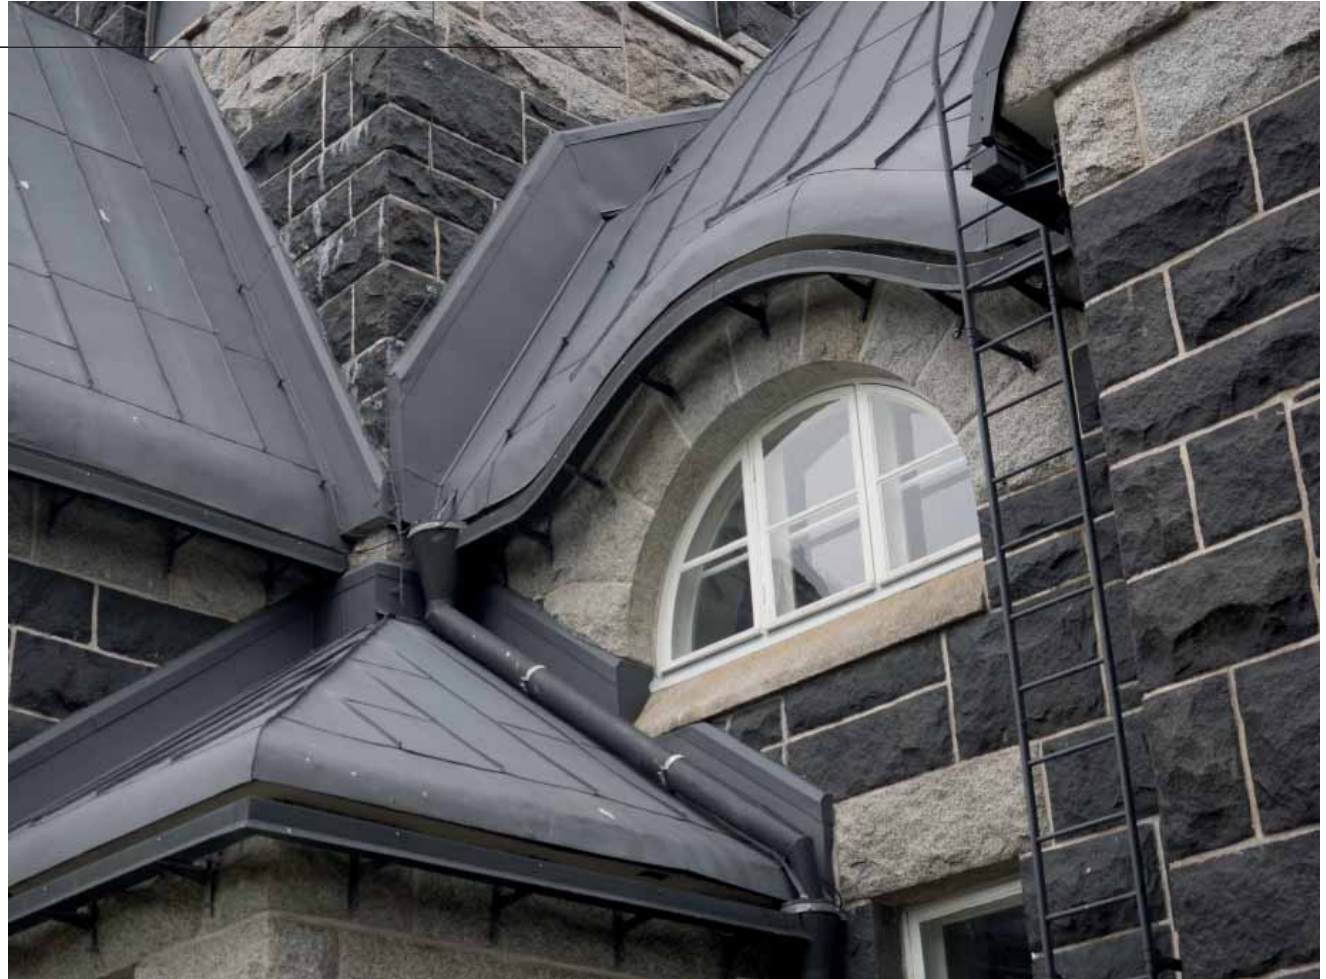
Kirkon vesikattoja ja yksi lehterin kaari-ikkunoista vuonna 2022.

Kirkon vesikatto ja ikkunat kunnostettiin ja maalattiin vuonna 2017. Suunnitelmat laati Insinööritoimisto Savolainen Oy ja työt urakoi Mestarimaalaus Seppänen & Toikka Oy, työnjohtajana Timo Tervo. Töiden urakkasopimus allekirjoitettiin 29.6.2017 ja vastaanottotarkastus voitiin pitää 30.8.2017.<sup>41</sup>

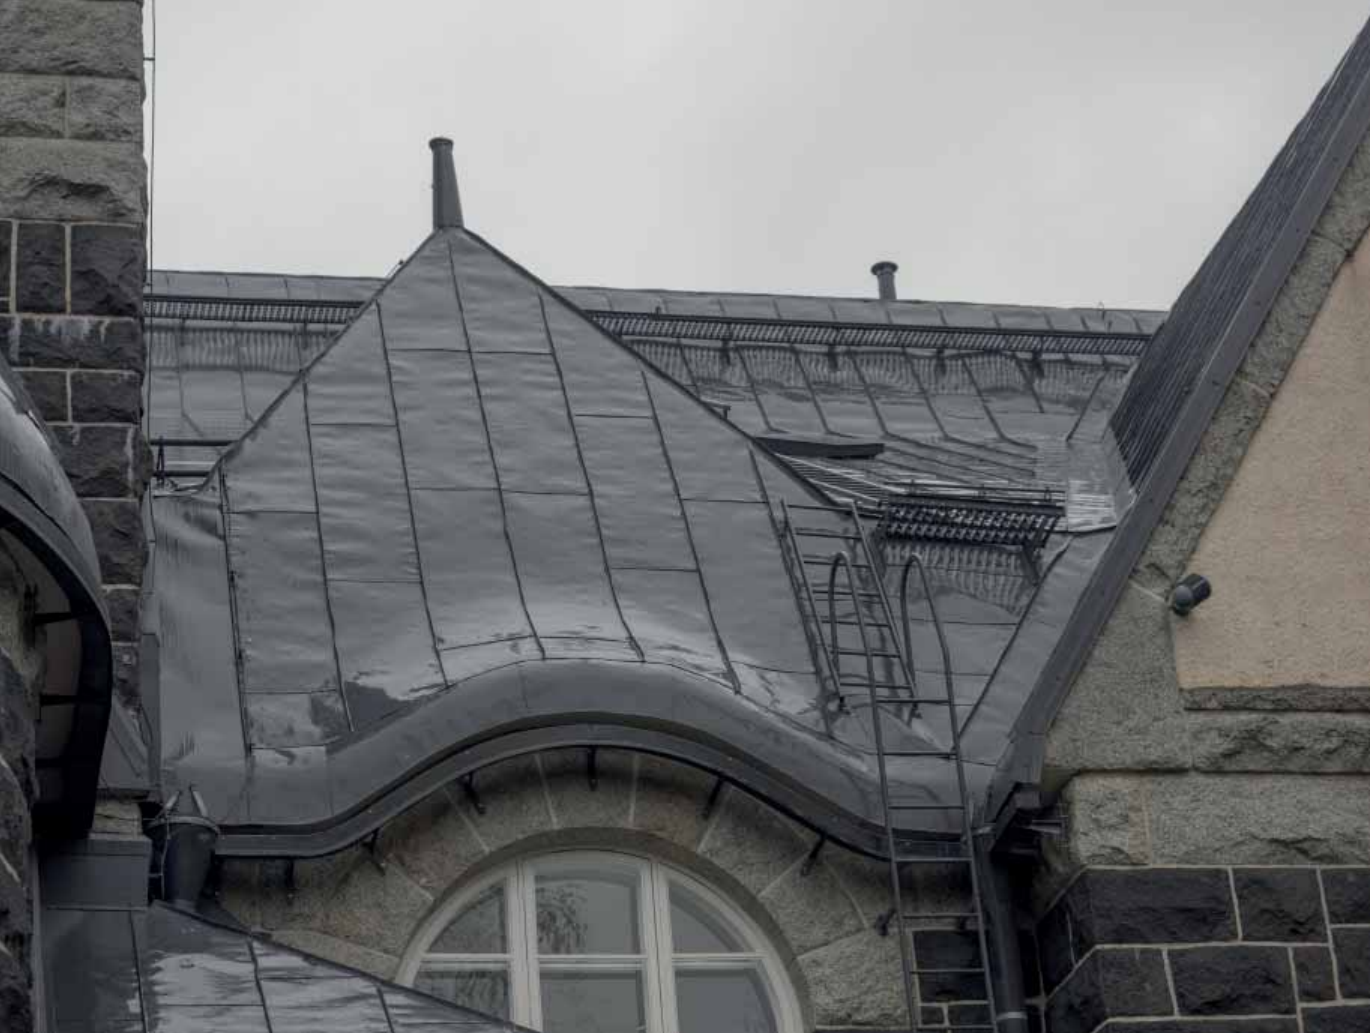
Yllä kirkon vesikattoa 2000-luvun alussa lisättyine kulkusiltoineen ja tikkaineen.

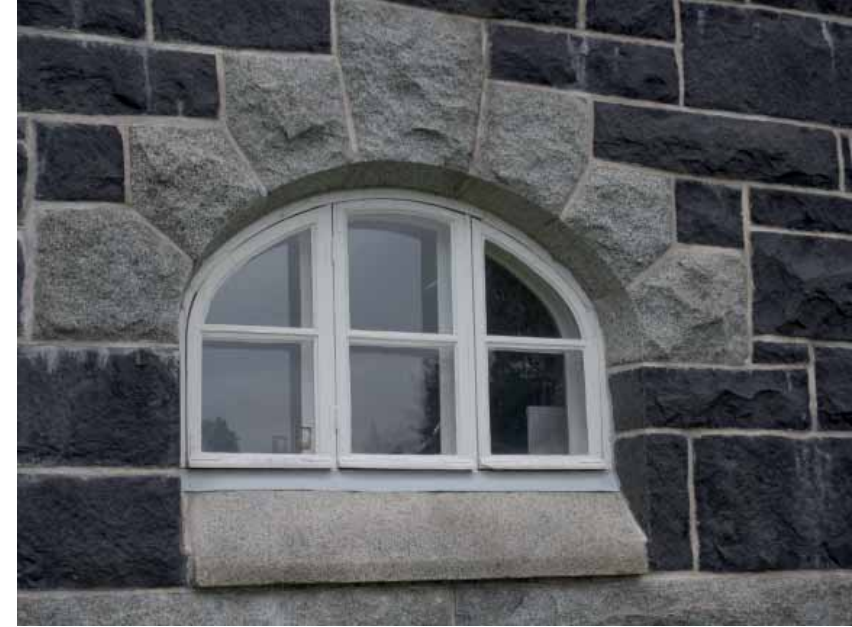
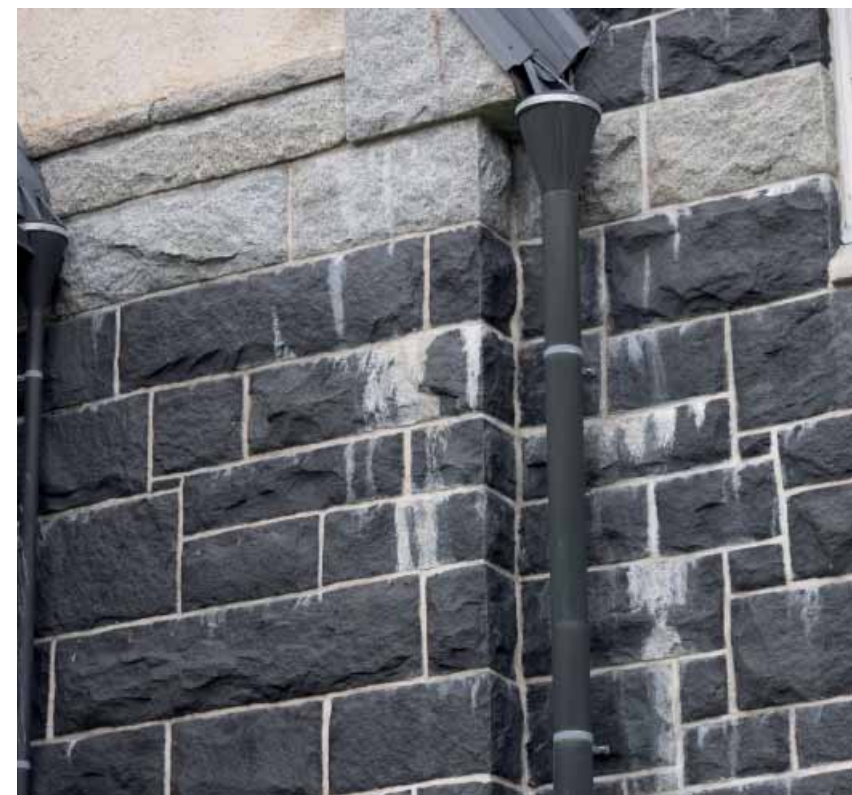
Oikealla yläkuvassa sakastin ikkuna. Stenbäck käytti vaalean harmaata graniittia jäsennöimään julkisivuja ja korostamaan ikkunoita. Tummanharmaat julkisivukivet ovat diabaasia.

Alemmassa kuvassa kalkkivalumia, jotka ilmeisesti aiheutuvat kalkkisementtilaastin sidekyvyn vähittäisestä häviämisestä ja sadeveden valumisesta seinillä.

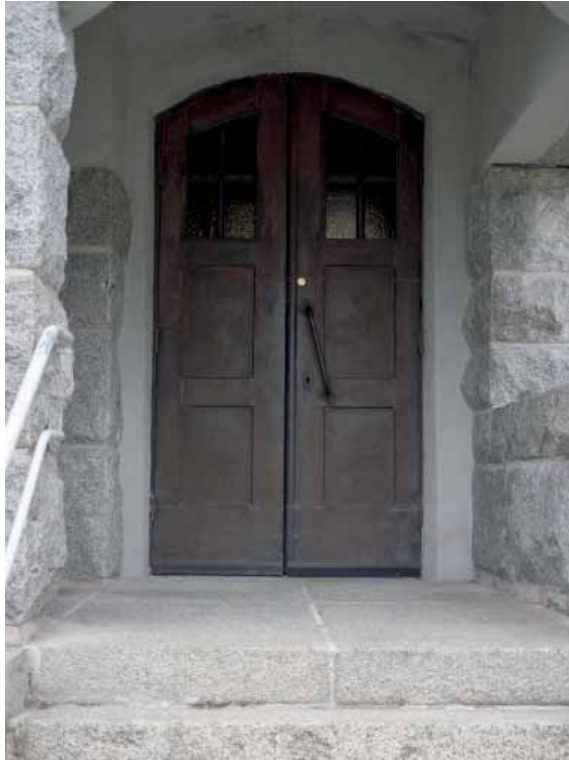
Kuparilevyllä päällystetyt ulko-ovet ovat lukkoja lukuunottamatta säilyneet alkuperäisessä asussaan. Kuvassa itäisivun ovi.
